ТЕХНИЧЕСКОЕ ЗАКЛЮЧЕНИЕ

ПО РЕЗУЛЬТАТАМ ВИЗУАЛЬНОГО И ИНСТРУМЕНТАЛЬНОГО
ОБСЛЕДОВАНИЯ СТРОИТЕЛЬНЫХ КОНСТРУКЦИЙ ЗДАНИЯ
«ЛЕНИНСКОЙ СРЕДНЕЙ ШКОЛЫ» НАХОДЯЩЕГОСЯ ПО АДРЕСУ:
ВОЛГОГРАДСКАЯ ОБЛАСТЬ, НИКОЛАЕВСКИЙ РАЙОН,
С. ЛЕНИНСКОЕ, УЛ. ЛЕНИНА, Д.36

01-2020/7

Заказчик: ООО «Лидер»
Основание для проведения работ по обследованию:
договор № 01-2020/7 от 02.03.2020 года

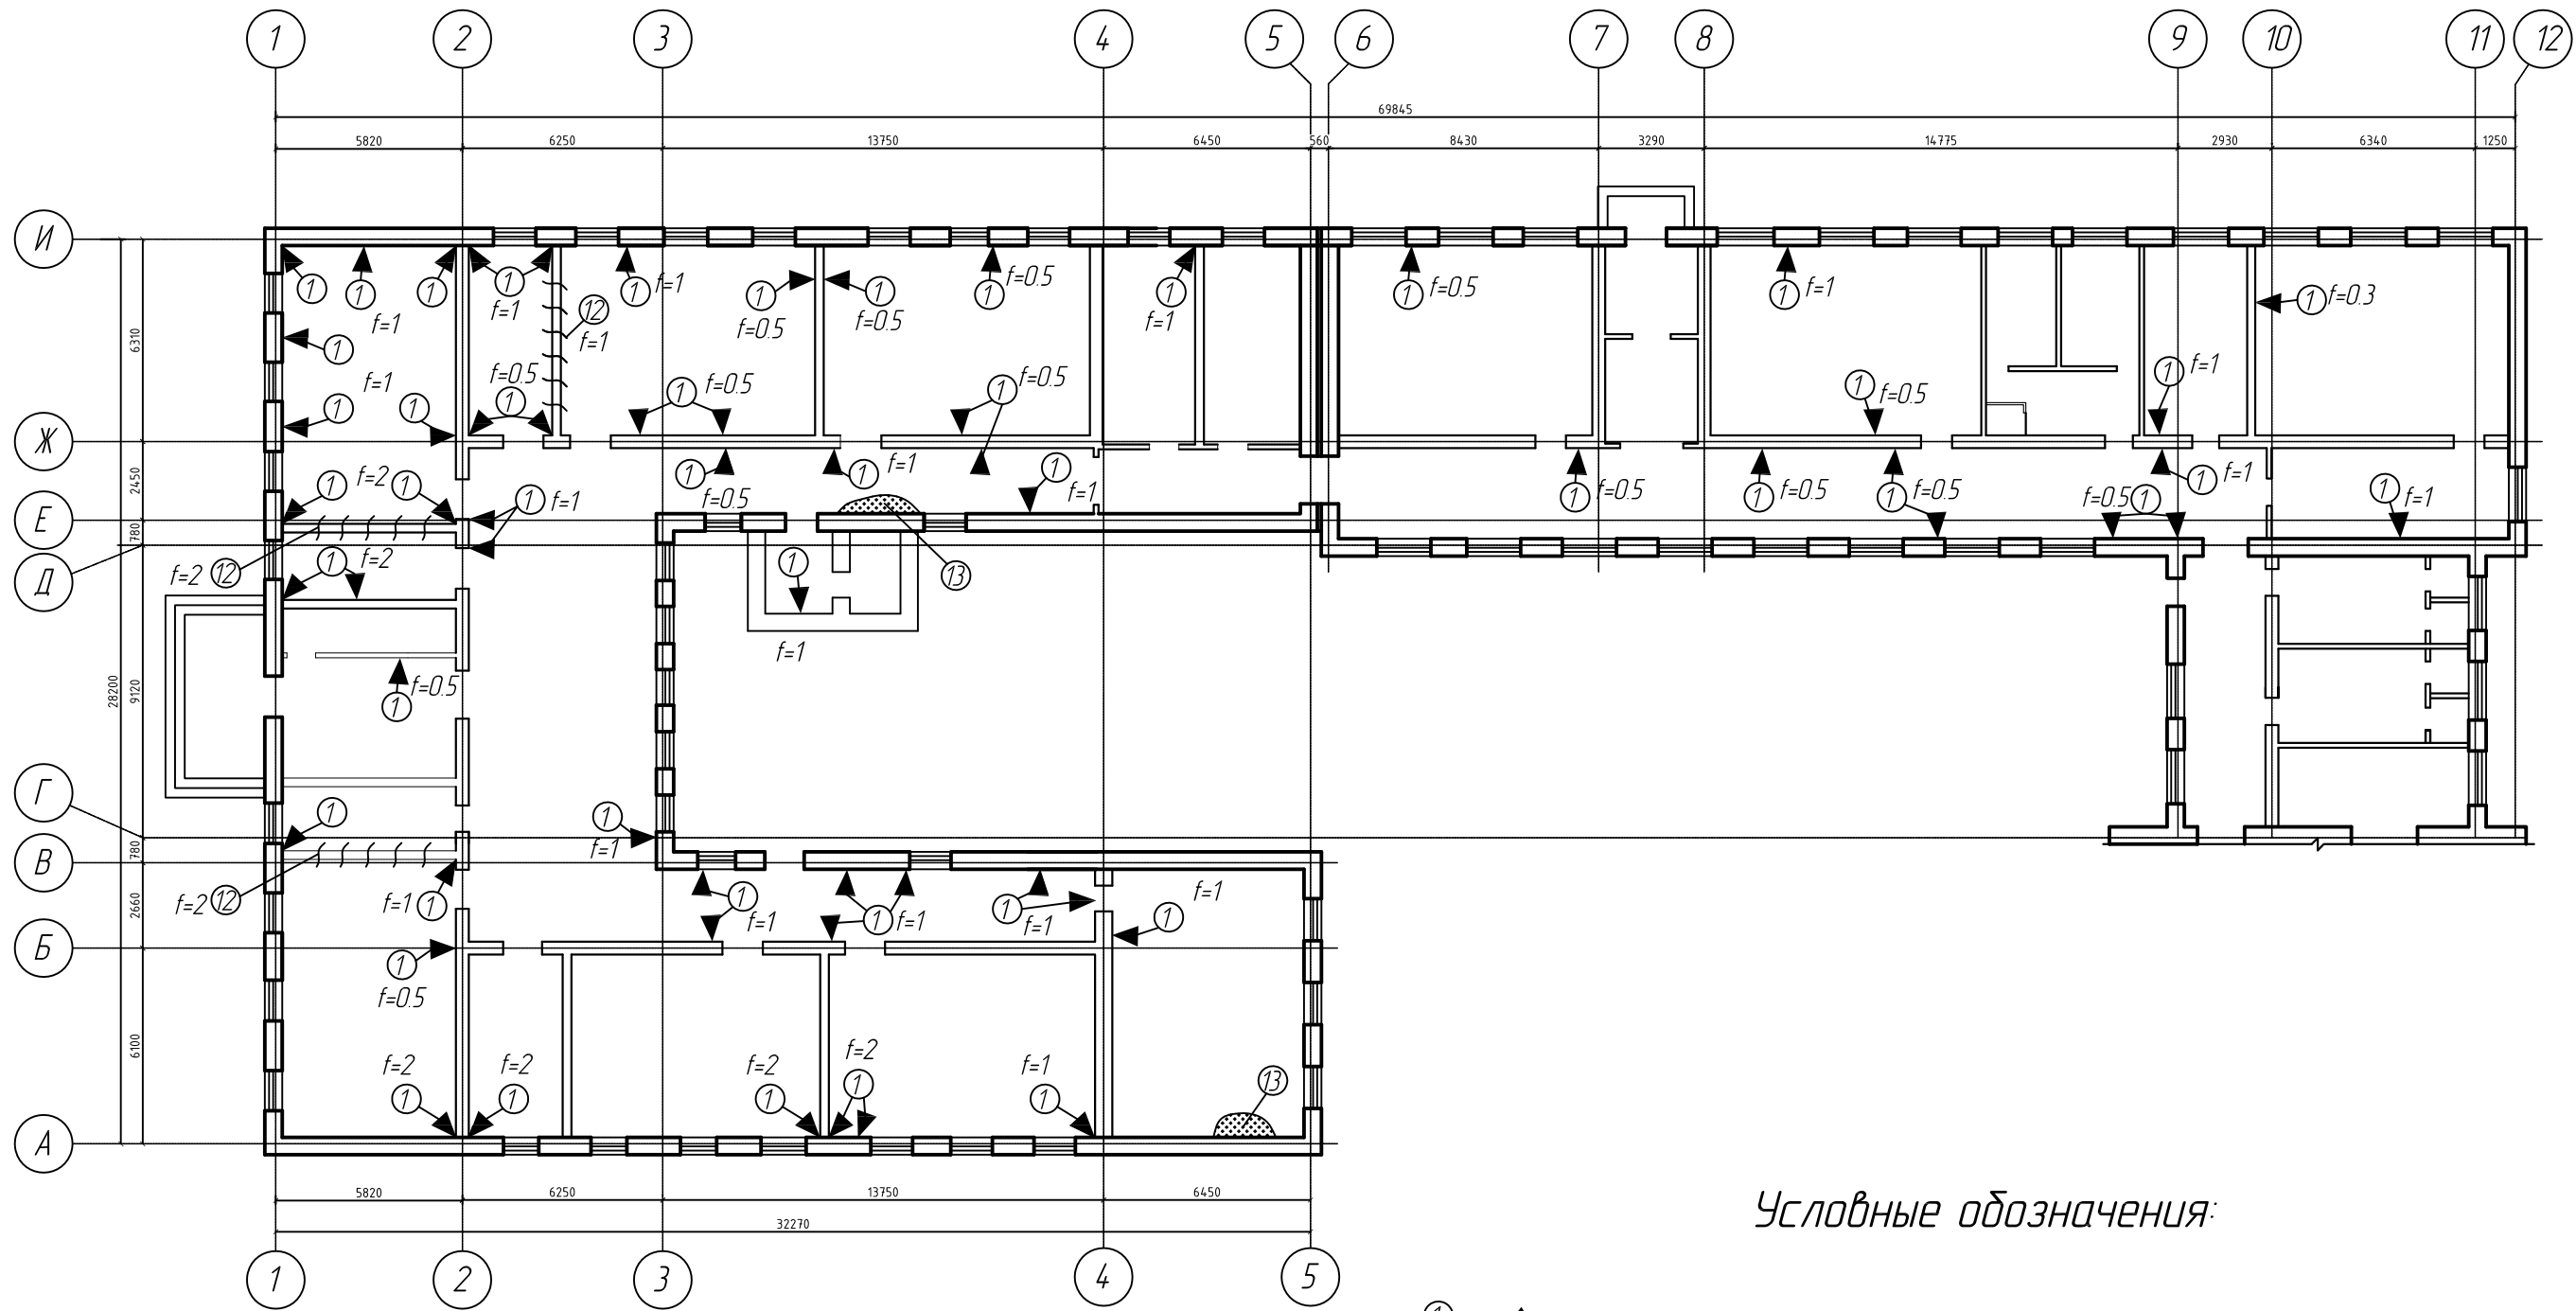
Карта дефектов и повреждений строительных конструкций в осях А-И/1-12

- вертикальная или наклонная трещина в стене или перегородке, максимальной величиной раскрытия до 3 мм (Дефект 1);
- трещина, максимальной величиной раскрытия $f=$ до 3 мм в опорной зоне перемычки оконного проёма (Дефект 2);
- разрушение отделочного слоя цоколя, размораживание и разрушение кирпичной кладки цоколя, на величину до 60 мм (Дефект 3);
- разрушение отделочного слоя стены здания (Дефект 4);
- разрушение защитного козырька (Дефект 5);
- разрушение и фрагментарное отсутствие кирпичной кладки в карнизной зоне стены (Дефект 6);
- группа многочисленных трещин в перегородке максимальной величиной раскрытия до $f=2$ мм (Дефект 12);
- участок замачивания потолочной поверхности перекрытия (Дефект 13).

Вероятной причиной образования трещин в стенах здания являются неравномерные деформации грунтов основания фундаментов вследствие систематического замачивания атмосферными и техногенными водами.

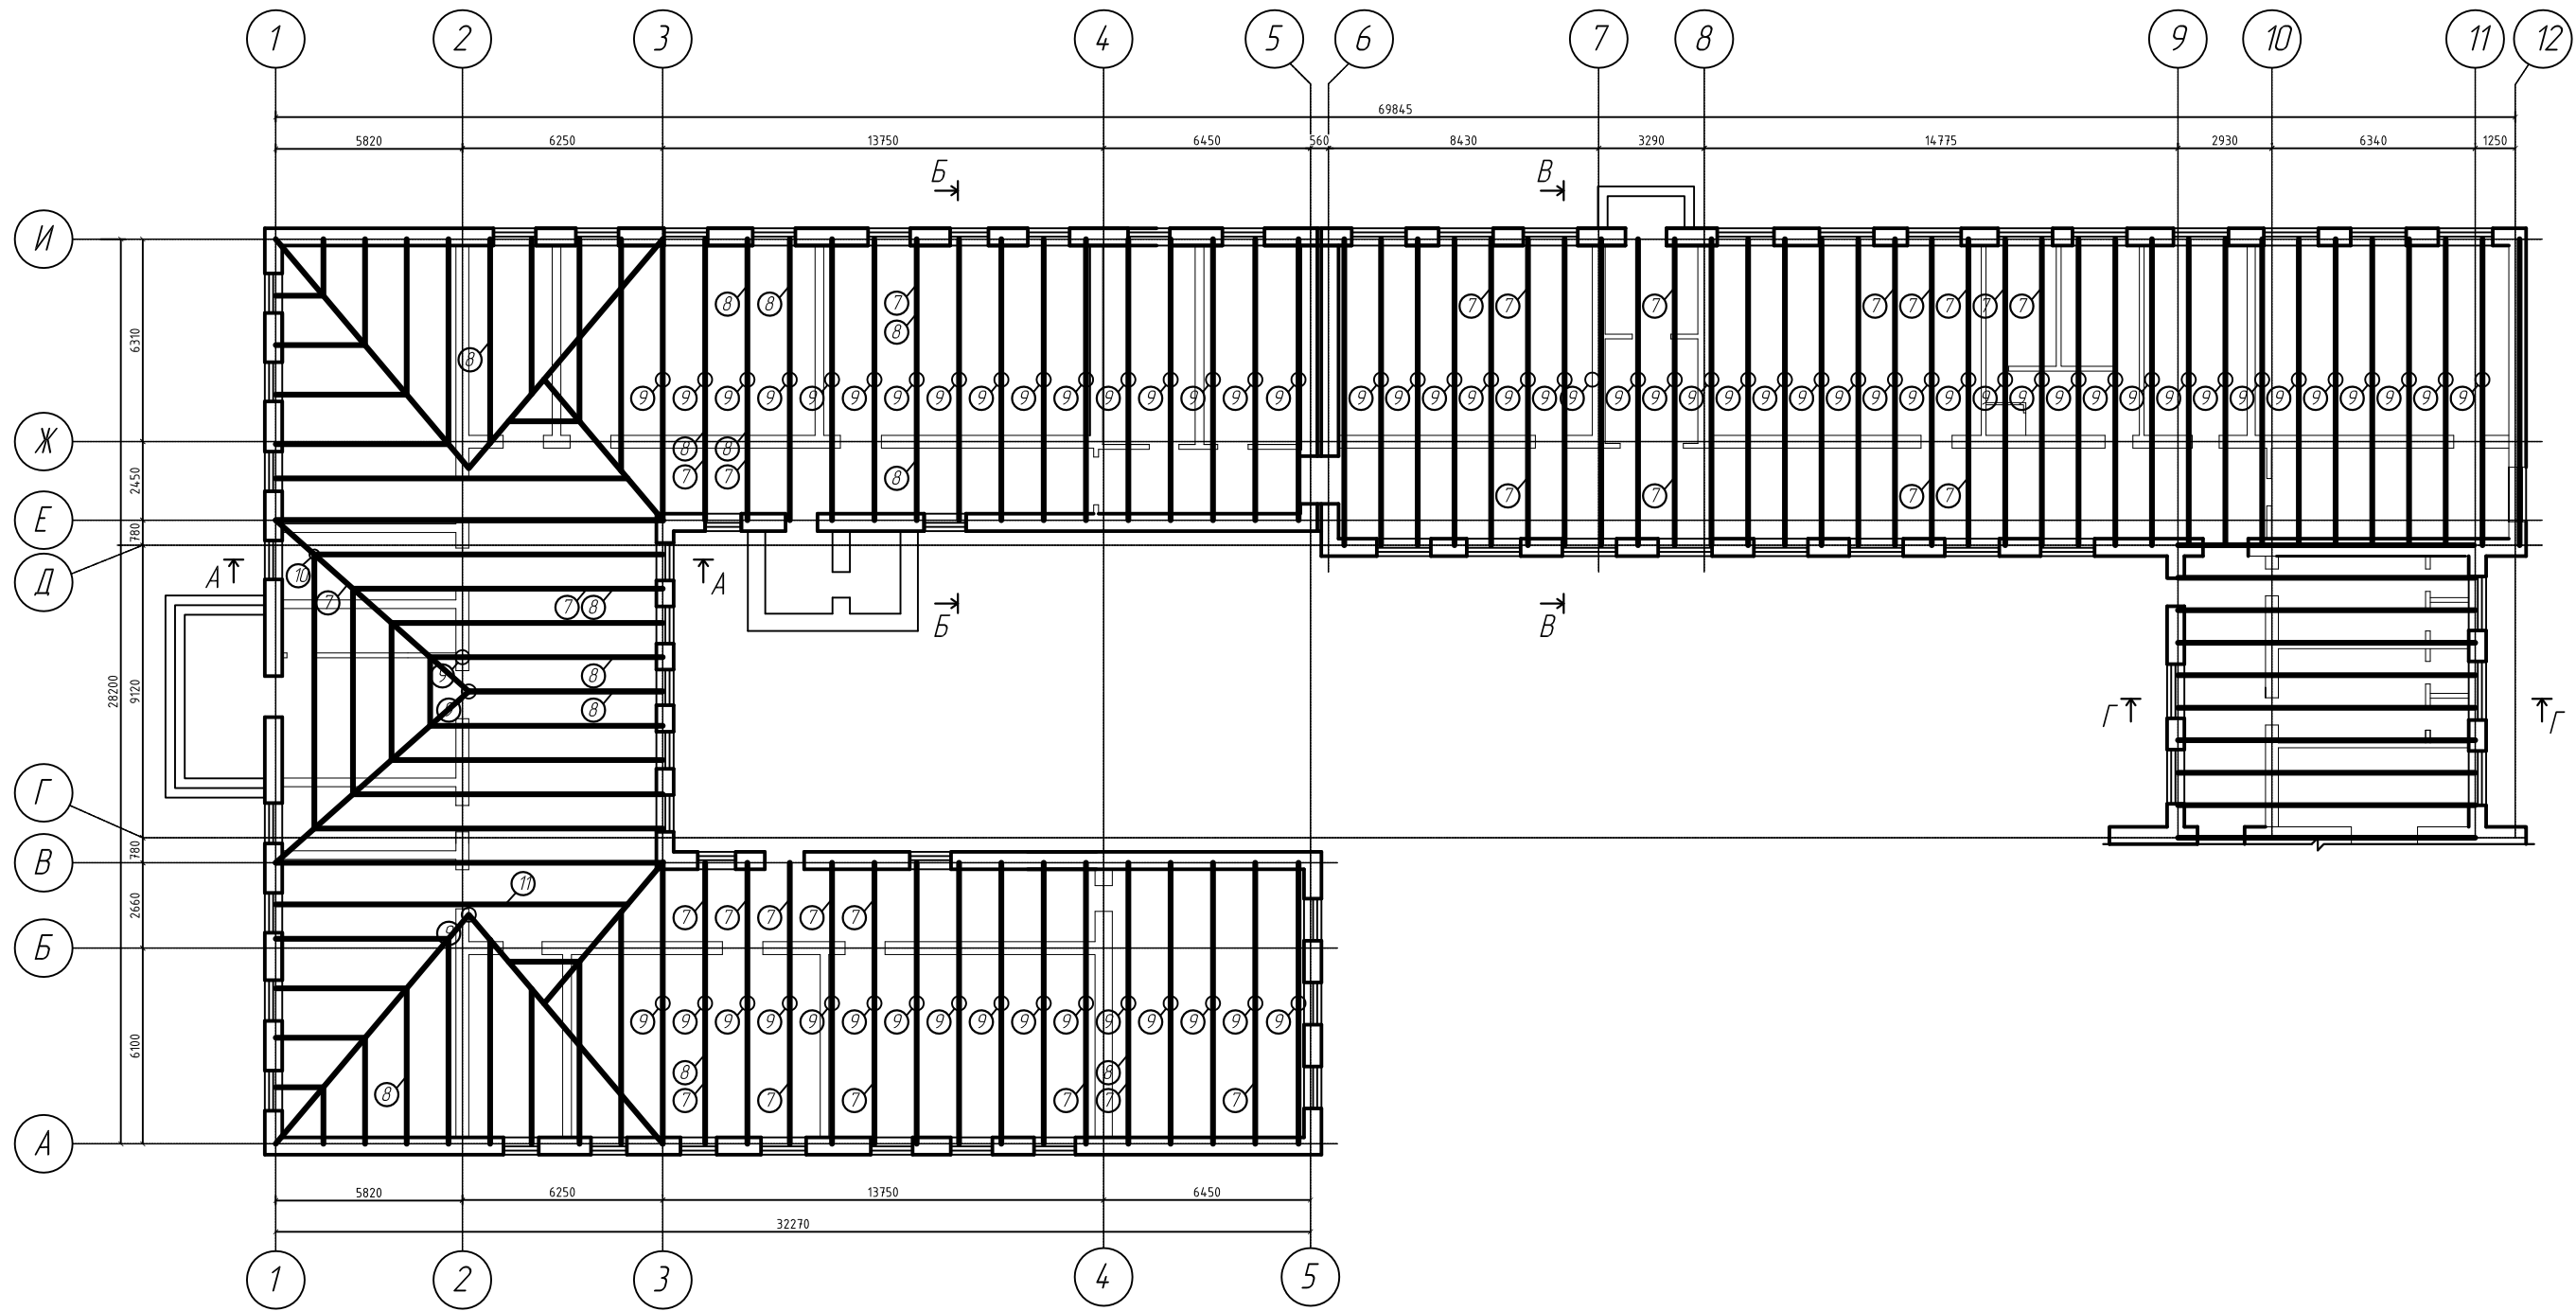
Карта дефектов и повреждений конструкций крыши

- сверхнормативные деформации (прогибы, отклонения от горизонтали, потеря устойчивости) отдельных стропильных ног (Дефект 7);
- сквозные трещины, расслоение деревянного элемента (элемент поломан) (Дефект 8);
- разъединение деревянных элементов в коньковом узле (Дефект 9);
- значительное поражение гнилью дополнительной стойки (Дефект 10);
- деформация, смещение подкоса (Дефект 11).

Чердачное перекрытие*	Работоспособное	-
Крыша	Ограниченно работоспособное	Разработать и выполнить мероприятия по ремонту, усилению или замене поврежденных элементов крыши: - в осях А-В/3-5, В-Е/1-3, Е-И/3-4, Е-И/6-9, А-Б/1-5, В-Е/2-3, Е-И/2-4, Е-В/1-2 – усиление или замену поврежденных элементов;

Наименование конструкции	Техническое состояние	Рекомендации
		- в осях А-В/1-5, В-Е/1-2, Е-И/3-11 – ремонт или усиление поврежденных элементов; - в осях Б-В/2-3 – ремонт повреждённых элементов. 2. Выполнить ремонт деревянных конструкций крыши (заделку трещин деревянных конструкций, удаление поврежденных гнилью участков конструкции). 3. Выполнить обработку деревянных конструкций антипиренами. 4. Обеспечить достаточную вентиляцию чердачного пространства.
Покрытие пристройки	Работоспособное	–
Кровля	Ограниченно работоспособное	1. Произвести ремонт кровельного покрытия с заменой поврежденных асбестоцементных листов, восстановление коньковых элементов. 2. Выполнить систему организованного водостока с кровли здания.
Крыльца за исключением конструкции крыльца и защитного козырька в осях И/7-8	Работоспособное	-
Крыльцо в осях В/3-4 и Г-Д/9	Ограниченно работоспособное	Разработать и выполнить мероприятия по устройству защитных навесов и крылец.

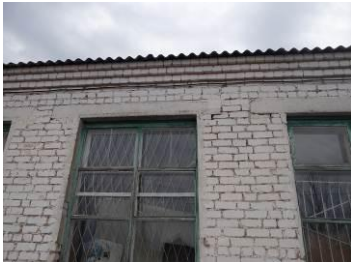
Трещина, максимальной величиной раскрытия $f=$ до 3 мм в опорной зоне перемычки оконного проёма	Р	Неблагоприятные условия эксплуатации, неравномерные деформации грунтов основания фундаментов вследствие периодического замачивания атмосферными, а также техногенными водами	1. Трещину расшить, продуть воздухом, промыть водой. 2. Зачеканить цементно-песчаным раствором состава 1:2, например, с добавлением суперпластификатора С3 в количестве 0,7-1% от массы цемента

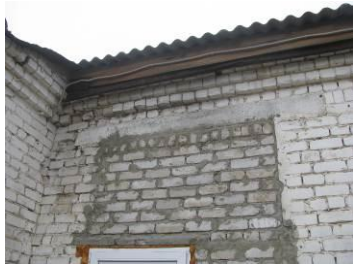
Разрушение и фрагментарное отсутствие кирпичной кладки в карнизной зоне стены	Р	Неблагоприятные условия эксплуатации, неравномерные деформации грунтов основания фундаментов вследствие периодического замачивания атмосферными водами	Восстановить кирпичную кладку в карнизной зоне стен
12	Д-Е/1-2, В-Г/1-2, Ж-И/2-3

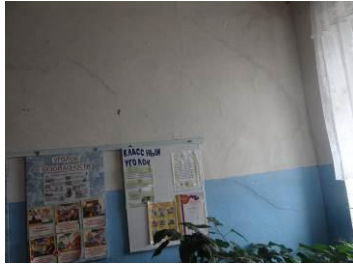
Группа многочисленных трещин в перегородке максимальной величиной раскрытия до $f=2$ мм	О	Неблагоприятные условия эксплуатации, неравномерные деформации грунтов основания фундаментов вследствие периодического замачивания атмосферными, а также техногенными водами	1. Демонтировать существующие перегородки. 2. Выполнить новые перегородки из современных материалов, например, из гипсокартонных листов.

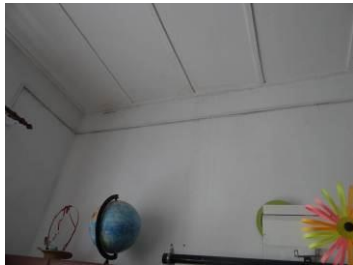
13	Е-Ж/3-4, А-Б/4-5

Участок замачивания потолочной поверхности перекрытия	Р	Протечки конструкции кровли	Выполнить мероприятий по недопущению протечек конструкции кровли

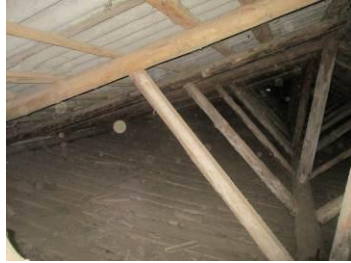
Деформация, смещение подкоса	0	Неблагоприятные условия эксплуатации, отсутствие мероприятий по ремонту, замене строительных конструкций крыши	Разработать и выполнить мероприятия по ремонту повреждённых элементов крыши
