ТЕХНИЧЕСКОЕ ЗАКЛЮЧЕНИЕ

ПО РЕЗУЛЬТАТАМ ВИЗУАЛЬНОГО И ИНСТРУМЕНТАЛЬНОГО
ОБСЛЕДОВАНИЯ СТРОИТЕЛЬНЫХ КОНСТРУКЦИЙ ЗДАНИЯ
«ЛЕНИНСКОЙ СРЕДНЕЙ ШКОЛЫ» НАХОДЯЩЕГОСЯ ПО АДРЕСУ:
ВОЛГОГРАДСКАЯ ОБЛАСТЬ, НИКОЛАЕВСКИЙ РАЙОН,
С. ЛЕНИНСКОЕ, УЛ. ЛЕНИНА, Д.36

01-2020/7

Заказчик: ООО «Лидер»
Основание для проведения работ по обследованию:
договор № 01-2020/7 от 02.03.2020 года

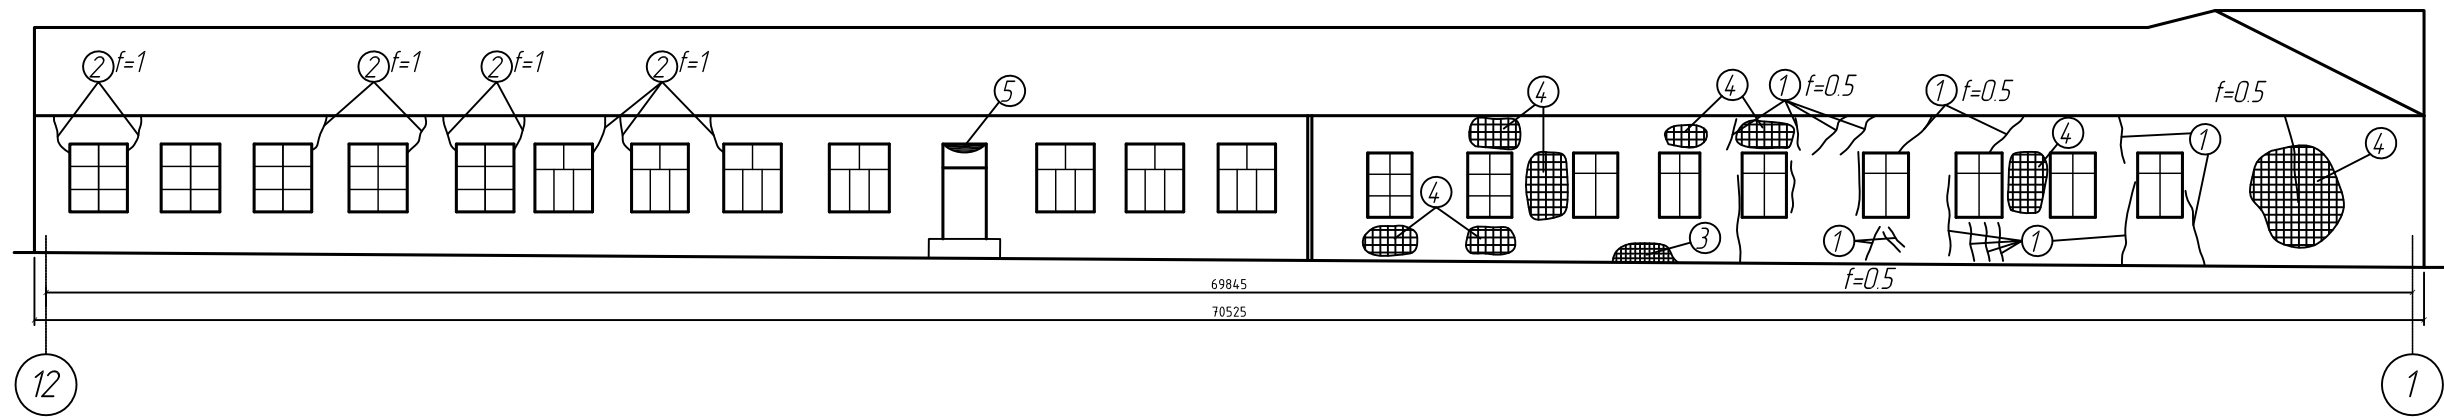
Карта дефектов и повреждений фасада в осях 12-1

- ① - вертикальная или наклонная трещина в стене или перегородке, максимальной величиной раскрытия до 3 мм
- ② - трещина, максимальной величиной раскрытия до f=3 мм в опорной зоне перемычки оконного проёма
- ③ - разрушение отделочного слоя цоколя, размораживание и разрушение кирпичной кладки цоколя, на величину до 60 мм
- ④ - разрушение отделочного слоя стены здания
- ⑤ - разрушение защитного козырька

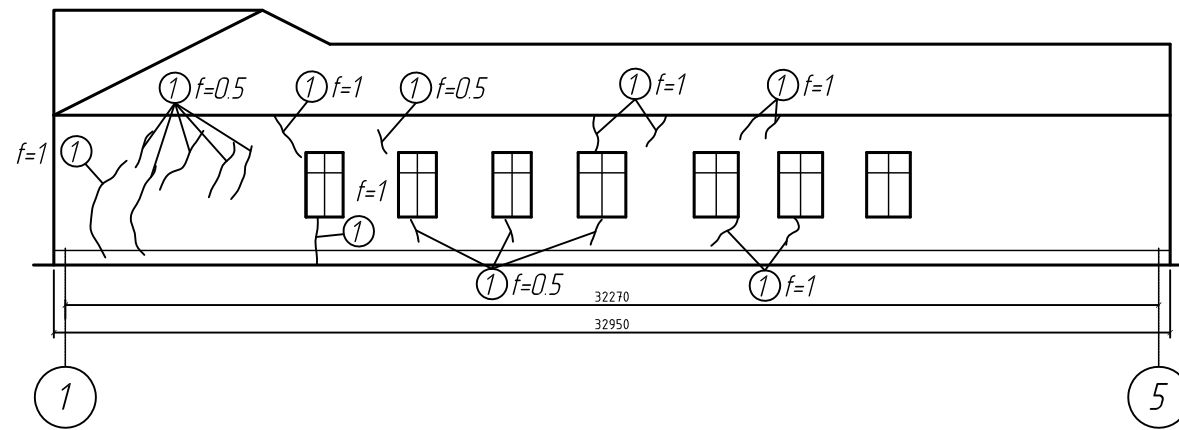
Карта дефектов и повреждений фасада в осях 1-5

- ① / - вертикальная или наклонная трещина в стене или перегородке, максимальной величиной раскрытия до 3 мм
- ③ [hatched pattern] - разрушение отделочного слоя цоколя, размораживание и разрушение кирпичной кладки цоколя, на величину до 60 мм
- ④ [grid pattern] - разрушение отделочного слоя стены здания
- ⑥ [diagonal hatched pattern] - разрушение и фрагментарное отсутствие кирпичной кладки в карнизной зоне стены

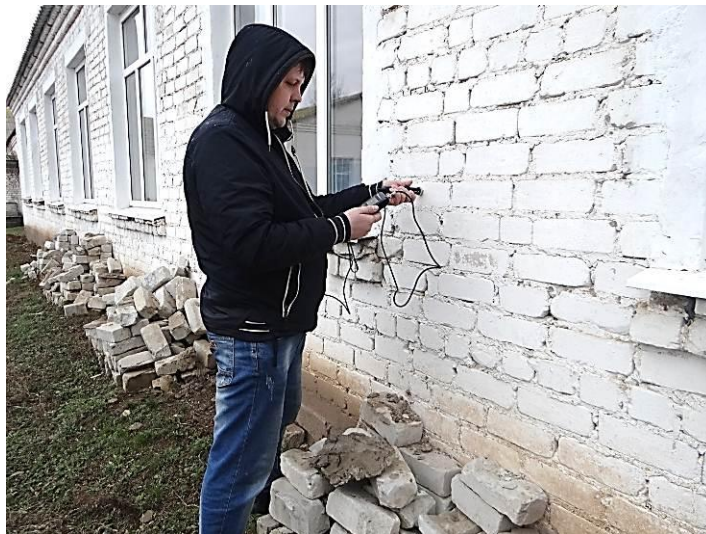
Фото 9. Определение прочности кирпичной кладки

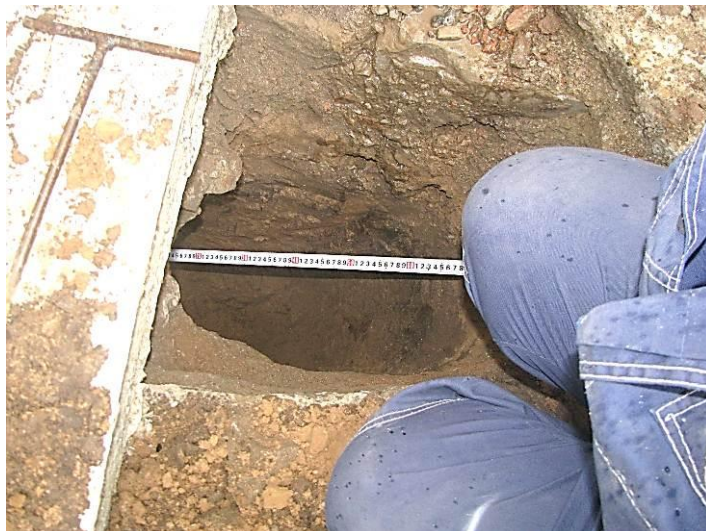
Фото 9. Проведение обмерных работ в месте проходки шурфа
